# อุบัติเหตุ : Box Segment ร่วงหล่น (พระราม 2)

สถานที่ : โครงการพิเศษสายพระราม 2 -ดาวคะนอง-วงแหวนรอบนอก  
กรุงเทพมหานครด้านตะวันตก

วันและเวลา : 07/05/66 เวลาประมาณ 16.15 น.

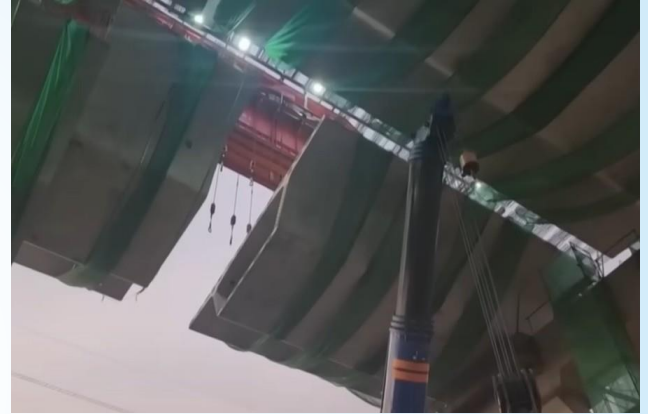
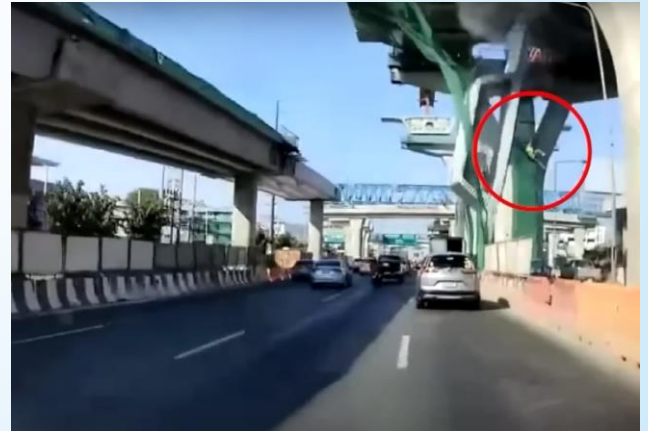
รายละเอียด : ขณะที่เจ้าหน้าที่กำลังยก Box Segment เพื่อขยับเข้าตำแหน่ง  
ได้เกิดเหตุ PT BAR (เหล็กเส้น) ที่ยึดเกี่ยวระหว่าง Lifting  
Frame กับ Box Segment ขาด ทำให้ชิ้นงาน Box Segment  
หล่นจากที่สูงลงพื้นพร้อมกับเจ้าหน้าที่ที่อยู่ด้านบน

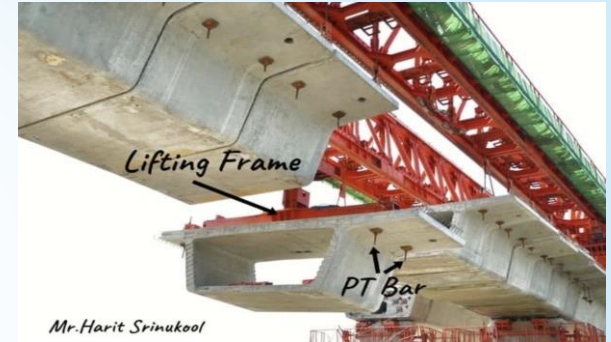
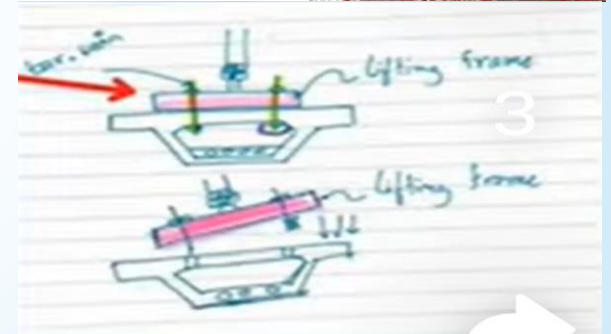
1. วัสดุและอุปกรณ์ของชุด PT Bar ที่ใช้ยึด Box Segment กับ Lifting Frame ชำรุด (ขาด)
2. ไม่มีการตรวจสอบทางด้านวิศวกรรมและความปลอดภัยฯ
3. ไม่มี Life Line สำหรับช่างที่ปฏิบัติงานบน Box Segment หรือตำแหน่งติดตั้ง Life Line ไม่ถูกต้อง
