# Lesson Learn เกี่ยวกับอุบัติเหตุ

## อุบัติเหตุ สลึงตั่ง-นอนบูมขาด

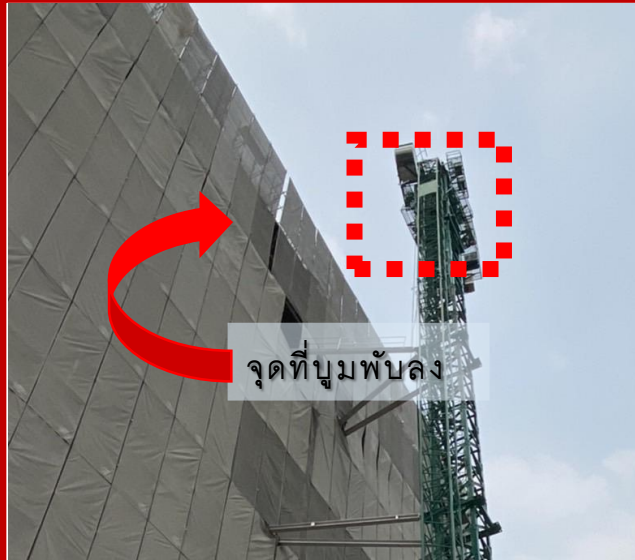
จุดที่บูมพับลง

- ขณะเกิดเหตุมีการนอนบูม Tower crane เพื่อไปยกอุปกรณ์ไม้แบบที่ชั้น 8 ขณะกำลังนอนบูม สลึงตั่ง-นอนบูม Tower Crane เกิดขาด แต่เนื่องจากมีสลึง Safety รัดบูมอยู่ ทำให้บูมของ Tower Crane ค่อยๆ พับลง แต่เนื่องจากเกิดการ Shock Load จึงทำให้ทำให้สลึง Safety ขาด และบูมพับลงมากระแทกกับโครงสร้างของ Tower crane เป็นเหตุให้ล้มยัด Bracing Tower Crane หลุด และหล่นลงมากระแทกเข้ากับโครงสร้างของ Tower crane และหล่นลงไปถูกศีรษะพนักงาน ทำให้หมวกนิรภัยที่สวมใส่อยู่แตก ศีรษะแตก 1 ราย และตกใส่แขนซ้ายทำให้แขนซ้ายเคล็ด 1 ราย

- สลึงตั่ง-นอนบูมขาด

- เปลี่ยนตัววิศวกรเครื่องกลที่ทดสอบ ปจ.1.
- ดำเนินการทดสอบรับรอง ปั่นจั่นโดยวิศวกรฯ ปั่นจั่นทุกตัวในโครงการอีกครั้ง (ปจ.1)
- กำหนดให้มีการใช้งาน Checklist Tower Crane ประจำวันโดยวิศวกร ก่อนการใช้งาน โดย Checklist Tower Crane
- ผู้ปฏิบัติงานบริเวณ Tower Crane ต้องสวมใส่อุปกรณ์ป้องกันอันตรายส่วนบุคคล(PPE)หมวกและสายรัดคาง
- ผู้ปฏิบัติงานในโครงการทุกคน ต้องสวมใส่อุปกรณ์ป้องกันอันตรายส่วนบุคคล PPE ที่ได้มาตรฐานทุกคน เพื่อป้องกันอุบัติเหตุที่ไม่คาดคิด
- ปิดกั้นพื้นที่ใต้ Crane และรื้อถอน Tower Crane ตาม Method Statement
- จัดทำประเมินความเสี่ยง การรื้อถอน การติดตั้ง และการใช้งาน Tower Crane ใหม่อีกครั้ง
