# Lesson Learn : ไฟฟ้าช็อตที่ Box Outlet ขณะทำงานรื้อถอน

## รายละเอียดอุบัติเหตุ

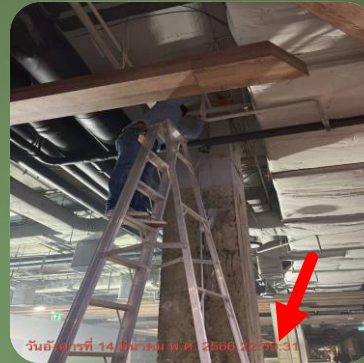
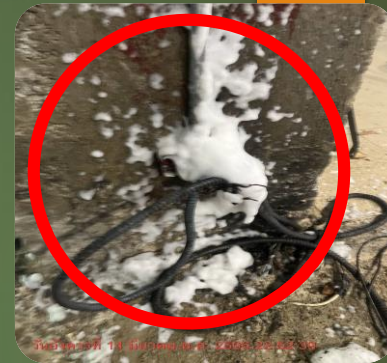
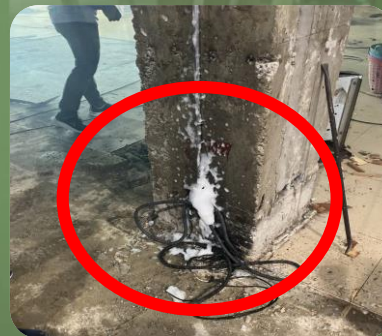
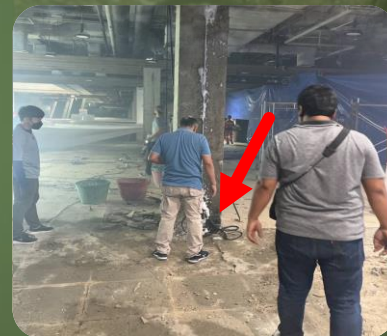
- วันที่ 14/03/66 เวลา 23.30 น.  
ขณะปฏิบัติงานรื้อถอนได้เกิดประกายไฟขึ้นที่  
Box Outlet บริเวณโถงเสาตอมกริต ผู้ปฏิบัติ  
งานได้ช่วยกันใช้ถังดับเพลิงฉีดพ่นบริเวณที่  
เกิดเหตุ จนสามารถระงับประกายไฟได้ ไม่พบ  
ผู้ได้รับบาดเจ็บในเหตุการณ์ครั้งนี้

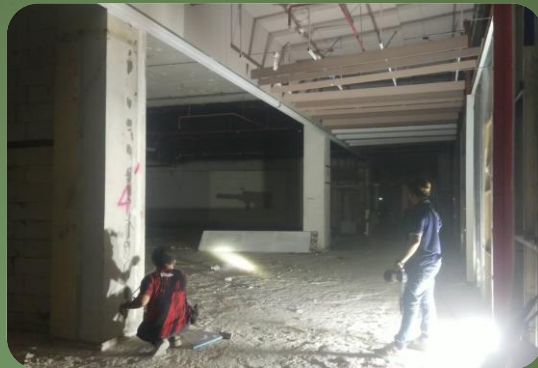
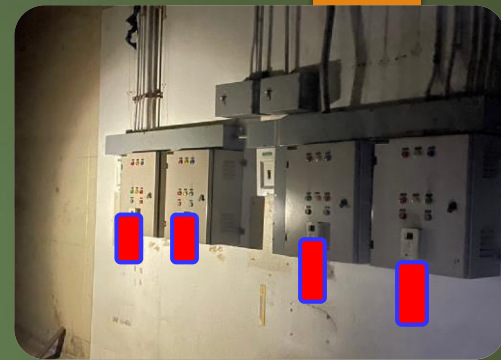
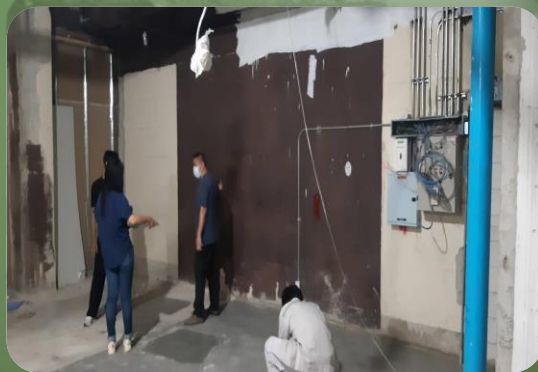
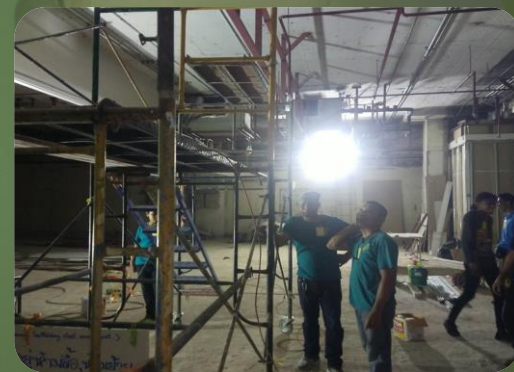
- 1) ไม่ได้สำรวจหน้างาน และดูแบบ As-Built Drawing ระบบไฟฟ้า
- 2) ไม่ได้เชิญเจ้าหน้าที่ประจำอาคารร่วมตรวจสอบก่อนดำเนินการ
- 3) ก่อนรื้อถอนได้มีการ Shut Down ระบบไฟฟ้า แต่ไม่มีการประกาศแจ้งเตือน หรือติดป้ายประกาศแจ้งให้ทราบ
