## รายงานสิ่งที่ไม่เป็นไปตามข้อกำหนด/สัญญา

### โครงการ : Vehha (High Rise Condominium at Huahin)

เลขที่ : NCR.2301.240205.PB.NN.1 (STR-012)

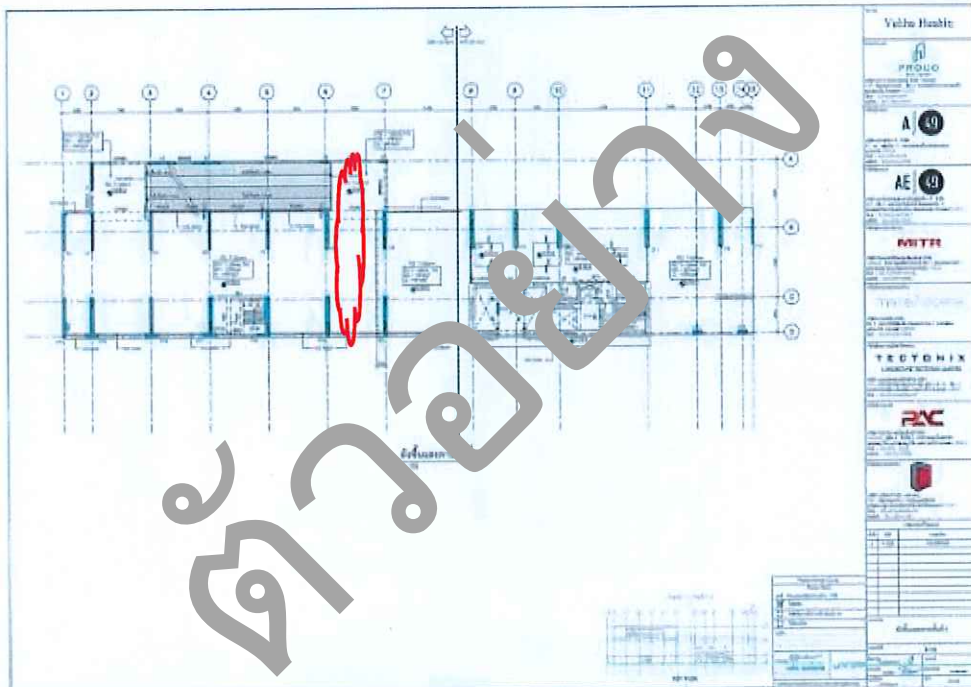
จากการตรวจสอบหน้างาน GL.6-7/A-D ชั้น 5 พบว่า พื้นมีรอยร้าว

การตรวจสอบหน้างาน CPAC จัดหาวัสดุ  
เกิดจากการหดตัว หมดหรือ Drying Shrinkage Cracking  
รายละเอียดเพิ่มเติมตามเอกสาร RFA/Gen/PA/.../STR...

การตรวจสอบหน้างานในชั้น Post Tension ที่เกิด  
รอยร้าว ซึ่งวัดได้คือ 0.41 mm. และได้ตรวจวัดพื้นที่  
รอยร้าวในบริเวณที่สัมผัสคอนกรีต ไม่จำเป็นต้อง  
ทำการซ่อมแซม

จึงขอให้ทาง บริษัท 프리빌ท์ จำกัด (มหาชน) เร่งตรวจสอบ แก้ไข พร้อมป้องกันไม่ให้เกิดขึ้นอีกในอนาคต

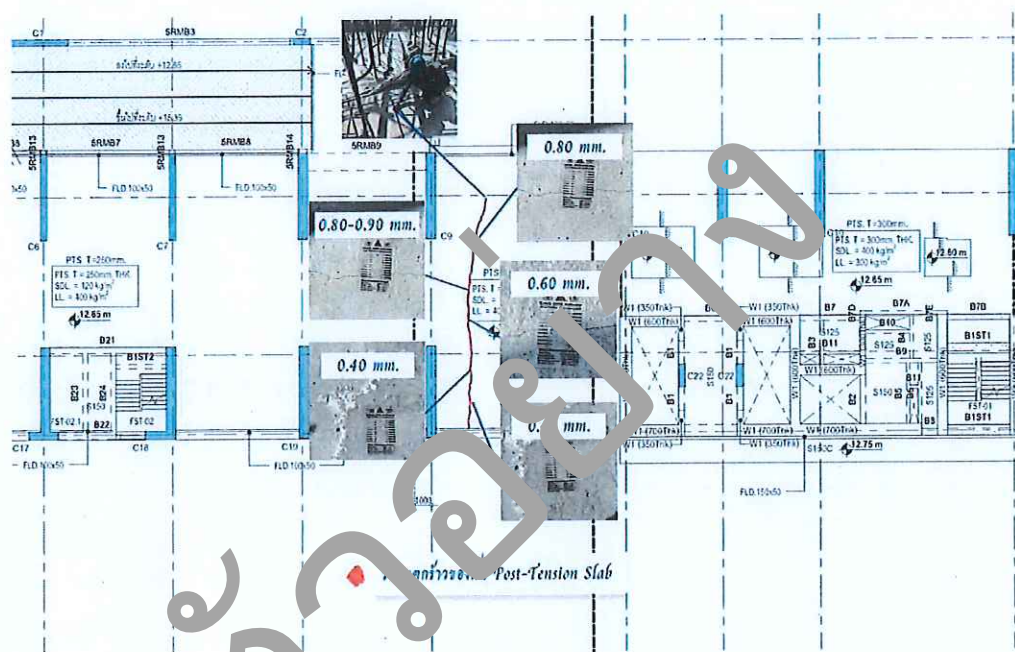
ผังพื้นและคานชั้นที่ 5  
 1 : 150  
 (รูปแสดง บริเวณที่เกิดปัญหารอยแตกร้าว)

ที่มา ทาง CPAC ทราบถึงปัญหาการแตกร้าวของโครงสร้างพื้น Post Tension ทาง CPAC จึงได้เข้าร่วมสำรวจบริเวณที่เกิดปัญหา ซึ่งเป็นพื้นที่ Post tension ชั้น 5 Zone 1 เพื่อวิเคราะห์หาสาเหตุ และแนวทางการแก้ไข โดย CPAC ได้เข้าสำรวจพบรอยแตกร้าวเกิดขึ้นเป็นลักษณะดังรูป

**วิเคราะห์หาสาเหตุ** จากการสำรวจรอยแตกร้าวเกิดขึ้นหลังจากเทคอนกรีตแล้วเสร็จประมาณ 2-3 วัน รอยแตกร้าวมีลักษณะร้าววิ่งเป็นเส้นตรง ตั้งฉากกับด้านยาวขององค์อาคาร เกิด 2-3 ชั้น ตำแหน่งที่รอยแตกร้าวใกล้เคียงจุดเดียวกัน มีขนาด 0.40 - 0.80 mm หลังการดึงลวดอัดแรงแล้วเสร็จ พบว่ารอยแตกร้าวมีขนาดเล็กสุด เฉลี่ยประมาณ 0.2 - 0.3 mm จากการวิเคราะห์พบว่ารอยแตกร้าวมีสาเหตุมาจากการหดตัวตามธรรมชาติของวัสดุประเภทคอนกรีต ที่เมื่อคอนกรีตพัฒนากำลังอัด น้ำในเนื้อคอนกรีตจะถูกใช้ไปในการทำปฏิกิริยา และบางส่วนจะระเหยออกไปสู่บรรยากาศ จึงเกิดการเปลี่ยนแปลงปริมาตรและหดตัวขึ้น (ตาม ACI 224R เรียกการแตกร้าวนี้เกิดจากการหดตัวแบบแห้ง Drying Shrinkage Cracking) ซึ่งพบได้บ่อยในโครงสร้างพื้น ที่มีพื้นที่มากๆ หรือบริเวณพื้นที่มีโครงสร้างแนวตั้งอยู่ใกล้ๆ ซึ่งจะทำให้เกิดการยึดรั้งสูง อาทิ เช่นรอยต่อระหว่างพื้นกับกำแพง ช่องลิฟท์ หรือบันได เนื่องจากเป็นบริเวณที่คอนกรีตมีโอกาสแตกร้าวจากการหดตัวได้ง่าย จากการยึดรั้งทางโครงสร้างที่สูงกว่า รอยแตกชนิดนี้มักจะพบในช่วงสัปดาห์แรกหลังจากเทคอนกรีตเนื่องจาก อัตราการหดตัวของคอนกรีตจะสูงในช่วงต้น

ข้อเสนอแนะการแก้ไขปัญห การแตกร้าวแบบ Drying Shrinkage ถ้าเป็นรอยแตกร้าวแบบ Non-Structural ไม่ส่งผลกระทบต่อโครงสร้าง ตาม ACI 224R บทที่ 4 ในตาราง 4.1 (Guide to reasonable crack widths) ได้แนะนำถึงความกว้างของรอยแตกร้าวที่สามารถยอมรับบนโครงสร้างพื้นที่อยู่ในสภาวะที่ไม่สัมผัสความชื้นมากนัก สภาวะแห้ง ว่ารอยแตกร้าวที่มีขนาดความกว้างไม่เกิน 0.41 มิลลิเมตร เป็นรอยแตกร้าวบนโครงสร้างคอนกรีตเสริมเหล็กที่สามารถยอมรับได้ แต่ถ้ารอยร้าวมีขนาดใหญ่มากกว่า 0.41 มิลลิเมตร ให้ทำการซ่อมแซม

ในกรณีพื้น Post Tension ที่เกิดการแตกร้าวนี้ ถ้ามีความลึกอยู่ที่ 0.500 mm ซึ่งถ้าหากโครงสร้างพื้นดังกล่าวไม่สัมผัสความชื้นก็อาจจะไม่จำเป็นต้องทำการซ่อมแซมปิดผิว หรือถ้าต้องการก็สามารถดำเนินการด้วยการ Grout หรือ Inject โดยวัสดุประเภท Epoxy หรือ PU เพื่อป้องกันความชื้นซึมผ่าน

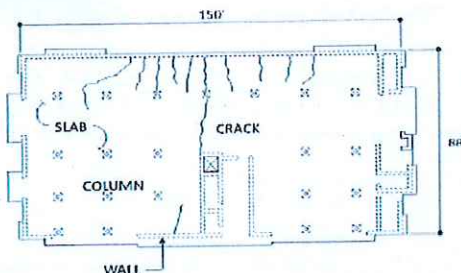
รูปแสดง การแตกร้าวจากบริเวณที่โครงสร้างคอนกรีตมี Stiffness สูง เป็นตัวยั้งส่งผลให้พื้นคอนกรีตเกิดการแตกร้าวตามมา โดยจะเกิดบริเวณกำแพง และลิฟท์ หรือกำแพงรับแรงเฉือน ควรเทคอนกรีตจากบริเวณนี้ออกมาและเสริมเหล็กพิเศษที่พื้นบริเวณนั้นๆ หรือถ้าเป็นไปได้ควรออกแบบเป็นรอยต่อขาดจากกัน
