# Lesson Learn เรื่อง CAR LIFT ร่วงขณะทำการรื้อถอน

## รายละเอียดอุบัติเหตุ

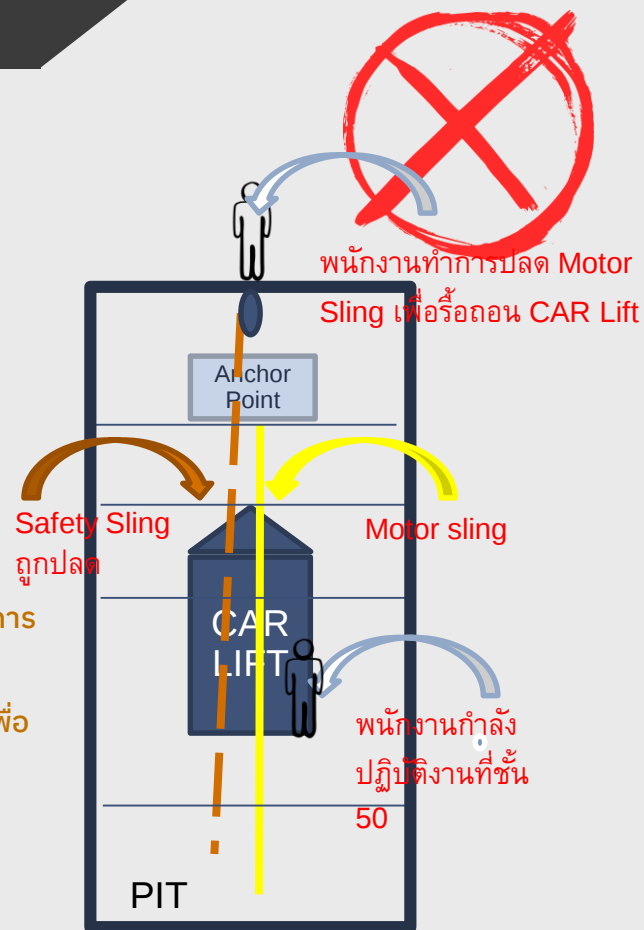
มีพนักงานของบริษัทลิฟต์ท่านหนึ่ง เข้าปฏิบัติงานโดยพลการ ขณะเดียวกันทีมงานลิฟต์ได้ทำการรื้อถอน Car Lift โดยไม่รู้ว่ามิได้ปฏิบัติงานอยู่ในลิฟต์ ทีมรื้อถอนจึงปลดสลิงออก ทำให้ Car Lift หล่นลงมาด้านล่างพร้อมกับพนักงานใน Car Lift และพนักงานเสียชีวิตทันที

- ไม่มีการติดป้ายเตือนลิฟต์กำลังรื้อถอนห้ามใช้งานลิฟต์ ก่อนการรื้อถอน Car Lift
- ไม่มีระบบป้องกันการใช้งาน Car Lift (Lock Out Tag Out ) เพื่อป้องกันการใช้งานโดยไม่ได้รับอนุญาต

- ก่อนการรื้อถอน Car Lift ต้องปิดพื้นที่บริเวณหน้าปล่องลิฟต์ และติดป้ายเตือนลิฟต์กำลังรื้อถอนห้ามใช้งาน บริเวณหน้าลิฟต์ทุกกชั้น
- ต้องมีระบบป้องกันการใช้งาน Car Lift (Lockout/Tagout)
- ขณะรื้อถอนต้องมีผู้ให้สัญญาณรื้อถอนที่ขึ้นสูงสุดก่อนการรื้อถอน เพื่อยืนยันว่าไม่มีผู้ใดใน Car Lift แล้ว
