# อุบัติเหตุ : Box Segment ร่วงหล่น (พระราม 2)

สถานที่ : โครงการพิเศษสายพระราม 2 -ดาวคะนอง-วงแหวนรอบนอก  
กรุงเทพมหานครด้านตะวันตก

วันและเวลา : 07/05/66 เวลาประมาณ 16.15 น.

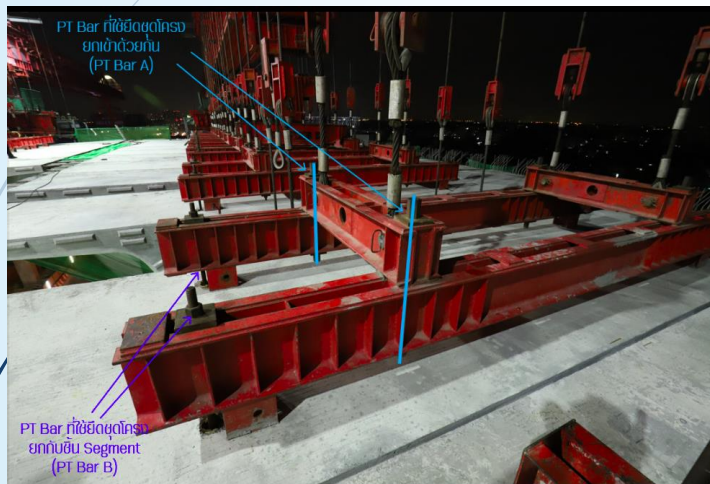
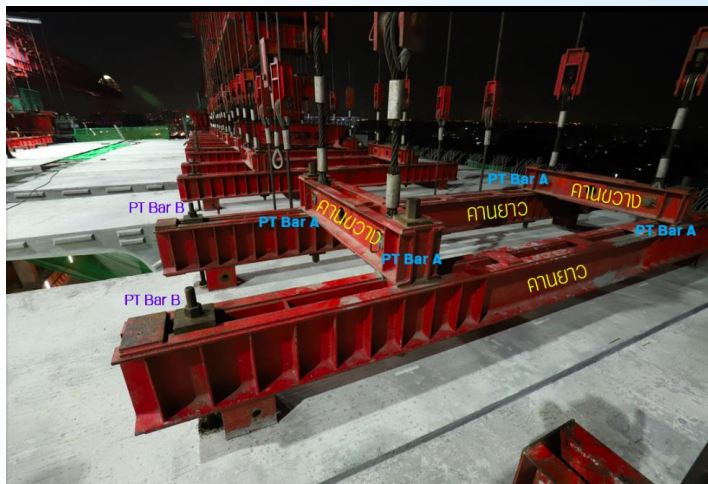
**การอธิบายสาเหตุของการขาดของ PT Bar  
(จุดเริ่มต้นของการวิบัติแบบต่อเนื่อง)**

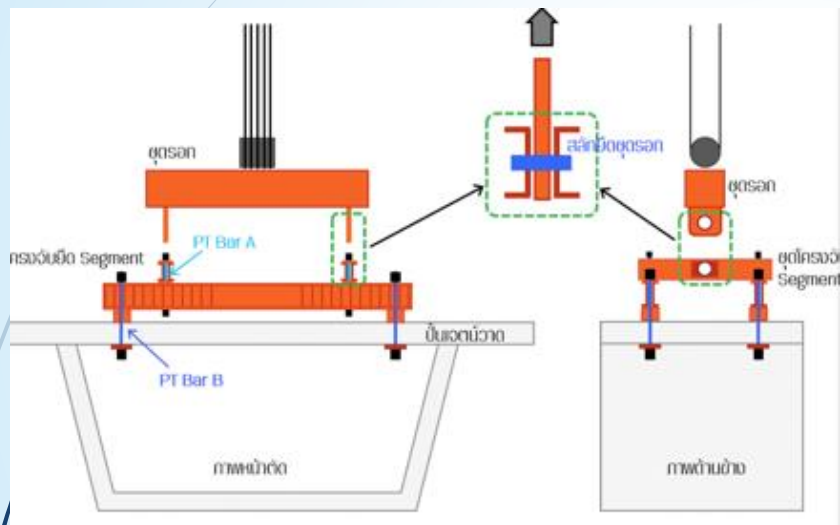
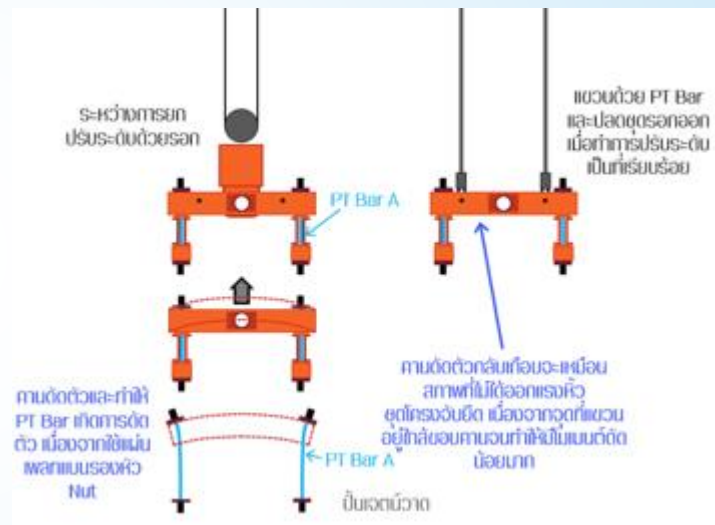
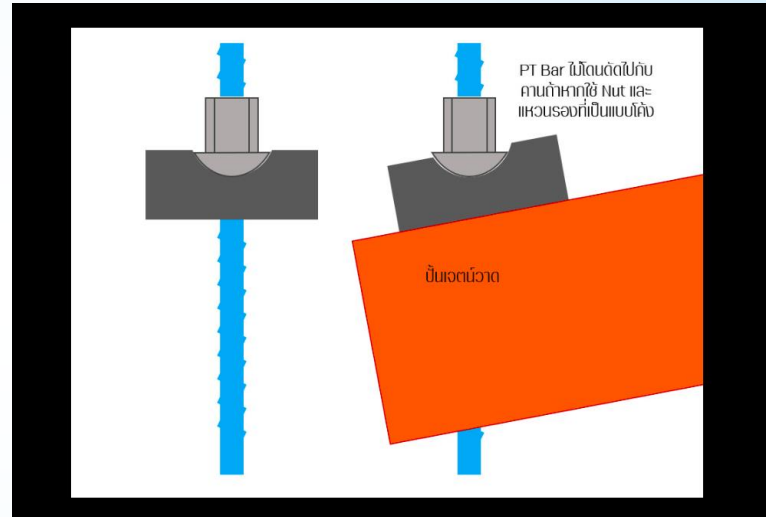
ทั้งที่ PT Bar เพียงหนึ่งเส้นสามารถรับแรงดึงในระดับที่หัว Segment ได้ทั้งชิ้น  
ทำไม PT Bar ที่เหลือจำนวน 3 เส้นไม่สามารถหัว Segment  
หลังจากที่เส้นแรกขาดไปได้ ???
