## รายงานสิ่งที่ไม่เป็นไปตามข้อกำหนด/สัญญา

### โครงการ : Vehha (High Rise Condominium at Huahin)

เลขที่ : NCR.2301.240205.PB.NN.1 (STR-012)

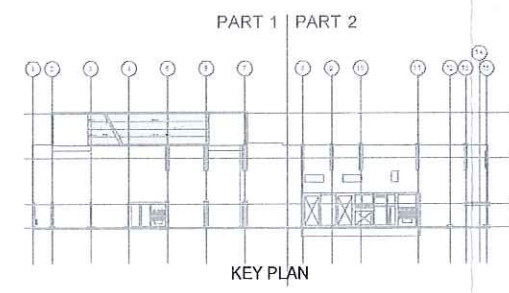
ผังพื้นและคาน ชั้นที่ 5  
1:150

จากการตรวจสอบหน้างาน GL.6-7/A-D ชั้น 5 พบว่า พื้นมีรอยร้าว

การตรวจสอบหน้างาน CPAC จัดหาวัสดุ  
เกิดจากการหดตัว หมดหรือ Drying Shrinkage Cracking  
รายละเอียดเพิ่มเติมตามเอกสาร RFA/Gen/PA/.../STR...

การตรวจสอบหน้างานในชั้น Post Tension ที่เกิด  
รอยร้าว ซึ่งวัดได้คือ 0.41 mm. และได้ตรวจวัดพื้นที่  
รอยร้าวในบริเวณที่สัมผัสคอนกรีต ไม่จำเป็นต้อง  
ทำการซ่อมแซม

จึงขอให้ทาง บริษัท 프리빌ท์ จำกัด (มหาชน) เร่งตรวจสอบ แก้ไข พร้อมป้องกันไม่ให้เกิดขึ้นอีกในอนาคต

ข้อเสนอแนะการแก้ไขปัญห การแตกร้าวแบบ Drying Shrinkage ถ้าเป็นรอยแตกร้าวแบบ Non-Structural ไม่ส่งผลกระทบต่อโครงสร้าง ตาม ACI 224R บทที่ 4 ในตาราง 4.1 (Guide to reasonable crack widths) ได้แนะนำถึงความกว้างของรอยแตกร้าวที่สามารถยอมรับบนโครงสร้างพื้นที่อยู่ในสภาวะที่ไม่สัมผัสความชื้นมากนัก สภาวะแห้ง ว่ารอยแตกร้าวที่มีขนาดความกว้างไม่เกิน 0.41 มิลลิเมตร เป็นรอยแตกร้าวบนโครงสร้างคอนกรีตเสริมเหล็กที่สามารถยอมรับได้ แต่ถ้ารอยร้าวมีขนาดใหญ่มากกว่า 0.41 มิลลิเมตร ให้ทำการซ่อมแซม
