# Lesson Learn เรื่อง กระจกล้มทับพนักงาน

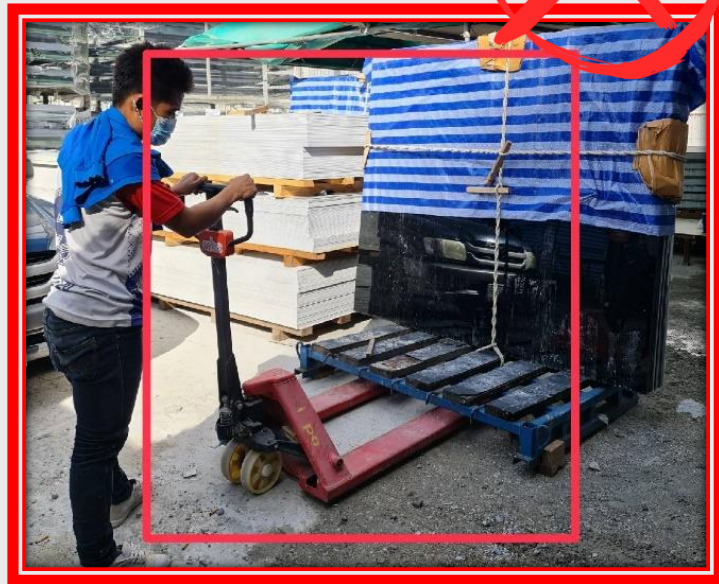
พนักงาน 3 คนได้ช่วยกันย้าย  
กระจกด้วยแฮนลิฟต์ขณะยกย้าย  
เทวาทกระจก ล้มทับพนักงานที่ยืน  
ข้างหลังเทวาทกระจก ทำให้ขา และ  
ข้อมือหัก

พนักงานขาดความรู้ ทำงานผิดวิธี  
พื้นที่ขนย้ายไม่สม่ำเสมอ มีสิ่งกีด  
ขวางทางที่ยกเทวาทกระจก

- อบรมพนักงานทุกคน หัวข้อการใช้แฮนลิฟท์ ย้ายแก้วกระจก
- ใช้แฮนลิฟท์ยกแก้วกระจกโดยสอดขาแฮนลิฟท์เข้าด้านหลังกระจกเพื่อป้องกันแก้วกระจกพลิกคว่ำ
- ปิดรูหน้าแก้วกระจก เพื่อไม่ให้แฮนลิฟท์สอดได้ หรือ ทาสีสัญลักษณ์ขาว – แดง ด้านหน้าของแก้วกระจก ให้รู้ว่าห้ามสอดแฮนลิฟท์
- กำหนดเส้นทางขนย้ายแก้วกระจกด้วยแฮนลิฟท์ให้ชัดเจน และทำความสะอาดพื้นที่ขนย้าย ไม่ให้มีสิ่งกีดขวางเส้นทาง
