ตกจากจุดปฏิบัติงาน ขณะติดตั้ง Mesh Sheet

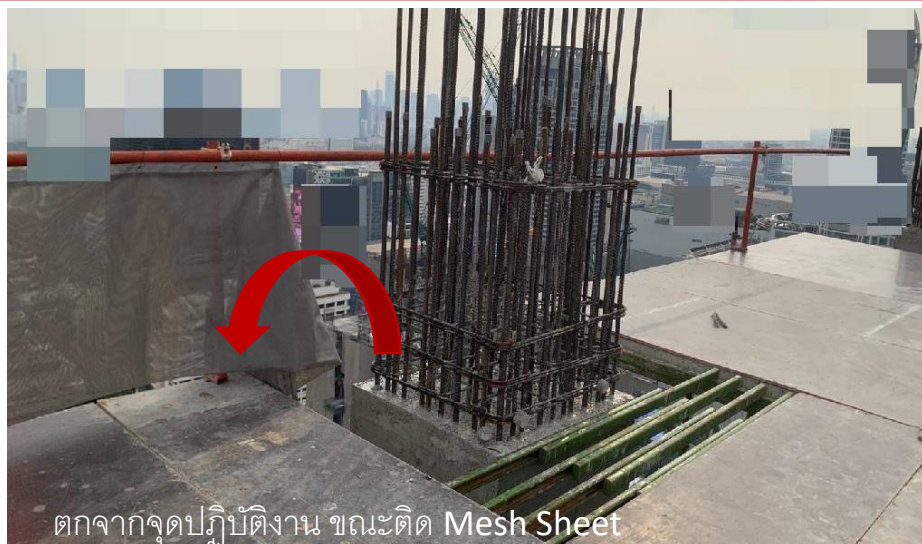
- พนักงานไม่สวมใส่ Full Body Harness
- พนักงานสวมใส่รองเท้าหุ้มส้นรองเท้า ทำให้ลื่นได้ง่าย
- ไม่มีผู้ควบคุมงานติดตั้ง ราวกันตก และ Mesh Sheet
- ราวกันตกไม่ได้ติดตั้งราวกลาง
- ไม่ติดตั้ง Life line ขณะทำงานของอาคาร

- ติดตั้ง Life Line ก่อนเริ่มงานติดตั้ง Mesh sheet
- ติดตั้งราวกลาง ของราวกันตก
- กำหนดให้เจ้าหน้าที่ Safety ของผู้รับเหมา จัดทำ Checklist สำหรับ ตรวจสอบก่อนเริ่มงานได้แก่ การแต่งกายของผู้ปฏิบัติงาน, อุปกรณ์ป้องกันอันตราย และป้ายเตือนที่เกี่ยวข้อง
- Safety ต้องตรวจสอบให้พนักงานสวมใส่ PPE ที่กำหนดก่อนการเริ่มงาน หาก PPE ไม่พร้อม หรือชำรุด ให้หยุดการทำงานติดตั้ง Safety net ทุกๆ 3 ชั้น ในช่องว่างของ Dust Protection
- ให้มีเจ้าหน้าที่ Safety ของผู้รับเหมาควบคุมการทำงานระหว่างการปฏิบัติงาน
